# Lauluräme, Kiuruvesi

## Tuulivoimapuiston tiestön täydentävä kasvillisuus- ja luontotyyppiselvitys 2024

| Projekti | <b>Kasvillisuus- ja luontotyyppiselvityksen päivitys, Kiuruvesi, Laulurämeen tuulivoimapuiston YVA ja Kaavoitus</b> | |

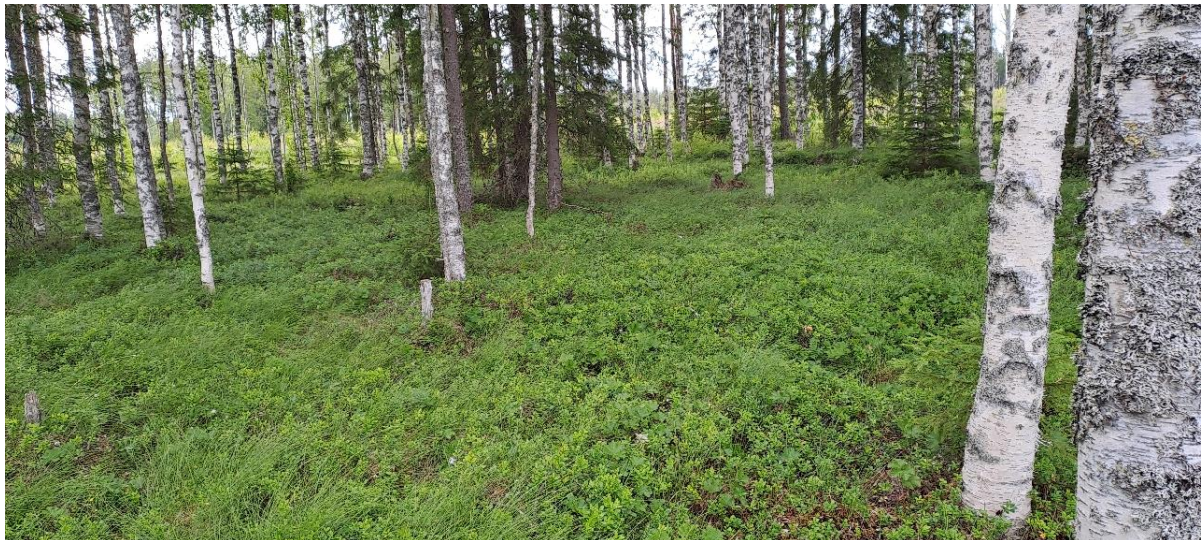
## Kohde 1

Kuva 4-4. Kohde 1 mustikkavaltainen, hakkuiden ja ojituksen heikentämä mustikkakorpi

Kohde 1 on avohakkuusta jätetty koivuvaltainen mustikkakorpi (MK), joka sijoittuu suunnitellun uuden tieosuuden 1 varrelle n. 35 metrin päähän tieosuuden keskilinjasta. Mustikkakorven ohella, pallosaran (*Carex globularis*) runsaus kielii kuitenkin paikoin myös Pallosarakorpimaisuudesta (PsK). Mustikkakorpi on puolukkakorpien ohella varpukorpien alaluokka, ja sen uhanalaisuusluokitus Etelä-Suomessa on erittäin uhanalainen (EN) (Kontula ja Raunio 2018). Alueen valtalajina on mustikka (*Vaccinium myrtillus*), mutta muita korville tyypillisiä suokasveja, kuten pallosara (*Carex globularis*), suomuurain (*Rubus chamaemorus*), Tupasvilla (*Eriophorum vaginatum*) ja juolukka (*Vaccinium uliginosum*) havaitaan alueella. Pohjakerroksessa sammalet kuten korpirahkasammal (*Sphagnum girgensohnii*) ja korpikarhunsammal (*Polytrichum commune*) kertovat korpimaisuudesta, mutta ovat paikoin väistymässä ympäristön muutosten tieltä, ja seinäsammal (*Pleurozium schreberi*) valtaa kuivemmille kangasmetsille tyypillisenä lajina tilaa. Kohde on pitkälti heikentynyt, sillä alueen ojitus ja laaja ympäröivä hakkuu vaikuttavat negatiivisesti luontotyyppin vesitalouteen. Ojitukset kuivattavat maaperää, jonka lisäksi hakkuu poistaa puiden varjostuksen ja pienilmaston, jolloin ilma pääsee myös liikkumaan vapaammin puiden välissä, ja auringon suora valo lisää ilmvirran kuivattavaa vaikutusta. Laajan ympäröivän hakkuun takia alueen kytkeytyneisyys muihin metsäympäristöihin on myös heikkoa. Nykytilassaan kohde on heikossa tilassa, ja vaarassa kadota taantuessaan mustikkaturvekankaaksi, mutta ympäröivän hakkuun kehittyessä taimikoksi ja metsäksi sillä voi olla monimuotoisuutta tukeva rooli. **Näin ollen alueen arvoluokaksi ehdotetaan luokkaa 4: monimuotoisuutta tukevat kohteet. Tiestön rakentaminen kohteen viereen todennäköisesti lisää alueen kuivumista ja taantumista, mutta kohde ei lainsäädännöllisesti edellytä toimia.**

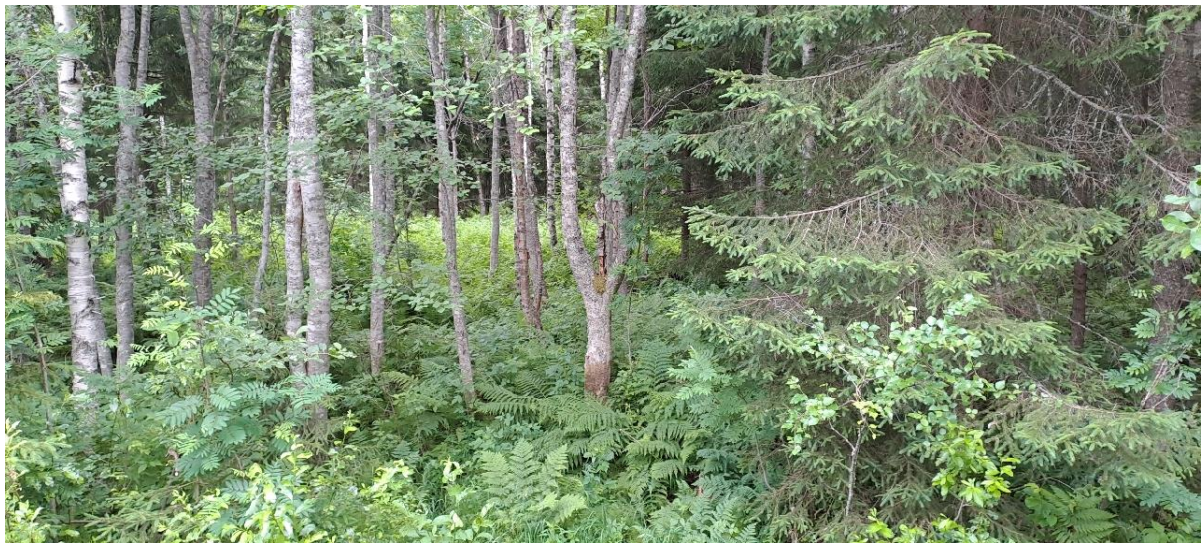
## Kohde 2

Kuva 4-5. Kuva tieltä kohti kohteen 2 pientä, puronvarteen sijoittuvaa hiirenporras-isoalvejuurityypin lehtolaikkua

Kohde 2 on tien varrella, kohtuu runsasvetisen ojan kuljettamien ravinteiden luhtaisuuden aikaansaama pienimuotoinen, kostea keskiravinteinen hiirenporras-isoalvejuurityypin lehtolaikku (AthassT). Alueella kasvaa leppää ja koivua, mutta lähiympäristön valtapuu on kuusi. Aluetta on aikaisemmin harvennettu, ja lisääntynyt valo näkyy kenttäkerroksen lajiston kasvun voimistumisena. Valtalajeina ovat suursaniaiset kuten hiirenporras (*Athyrium filix-femina*) ja isoalvejuuri (*Dryopteris expansa*), ja lisäksi havaitaan korpi-imarretta (*Phegopteris connectilis*), metsäimarretta (*Gymnocarpium dryopteris*) ja monia aukkodynamiikan mukanaan tuomia ruohoja ja varpuja kuten vadelmaa (*Rubus idaeus*), mesiangervoa (*Filipendula ulmaria*) ja puiden taimia. Kohde sijoittuu ojan varteen. Se on hyvin pienialainen, lähinnä juuri ihmistoiminnan aikaansaaman ojan kosteuden ja ravinteiden ylläpitämä.

Kosteat keskiravinteiset lehdot on luokiteltu vuoden 2018 uhanalaisuusarvioinnissa silmälläpidettäviksi (NT), ja luontotyyppi sisältyy Euroopan unionin luontodirektiivin liitteen I luontotyyppeihin lehdot (9050) (Kontula ja Raunio 2018). Lisäksi riippuen alueen ekologisesta tilasta, ne voivat myös sisältyä metsälain tarkoittamiin erityisen tärkeisiin elinympäristöihin, reheviin lehtolaikkuihin. Tämä kyseinen lehtolaikku on kuitenkin pienimuotoinen, ja syntynyt paikalle ihmisvaikutuksesta maastoa ojitettaessa. **Alue ei tästä johtuen ole myöskään luonnontilainen.** Lajisto alueella ei ole edustavaa, vaikka luontotyyppin nimikkolajit paikalla runsaina kasvavatkin. Osin tämä johtuu pienen pinta-alan tuomasta reunavaikutuksesta, häiriöistä kuten hakkuista, ja valon lisääntymisestä viereisten harvennusten tuloksena. **Kohdetta ei sen ekologisen tilan ja kehityshistorian nojalla voi pitää metsälain tarkoittamana erityisen tärkeänä elinympäristönä. Arvoluokaksi kohteelle määritetään luokka 4: monimuotoisuutta tukevat kohteet, eikä kyseinen luontotyyppi vaikuta kaavaratkaisuun.**

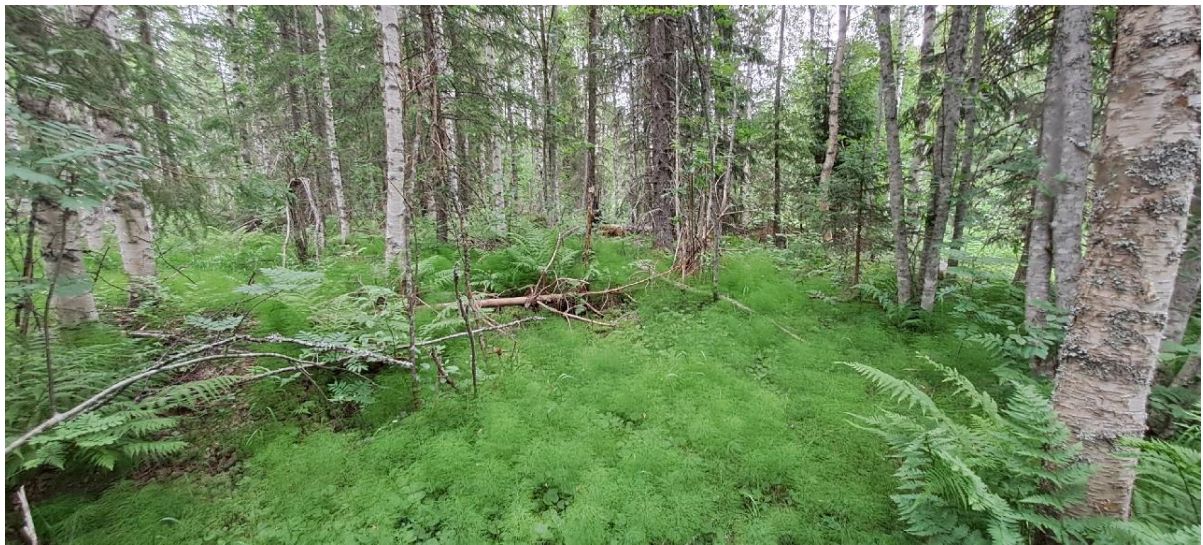
### Kohde 3

Kuva 4-6. Kohteen 3 sekapuustoista metsäkortekorpea (MkK).

Kohde 3 on pienialainen metsäkortekorpi, joka sijoittuu hiljattain harvennushakatun kangasmetsän ja olemassa olevan tielinjan väliin. Alueen vesitalous muodostuu tietä kohti syntyvän kaltevuuden aiheuttaessa pintavaluntaa, luhtaisuutta lännen, luoteen suunnasta. Tämä ravinnevaikutus näkyy alueen valtalajin, metsäkortteen (*Equisetum sylvaticum*), valta-asemassa, ja suursaniaisten, kuten isoalvejuuren (*Dryopteris expansa*) runsautena. Muita ruohoja ovat alueella yleisenä esiintyvä suorvokki (*Viola palustris*), joka sekin viihtyy kosteilla kasvupaikoilla. Pohjakerros on lievästi aukkoinen kenttäkerroksen kasvillisuuden ja puuston varjostuksesta johtuen, mutta avoimemmissa paikoissa sitä vallitsee korpityypeille tavanomainen, yleisenä esiintyvä korpirahkasammal (*Sphagnum girgensohnii*). Metsäkortekorvet ovat vuoden 2018 uhanalaisuusarvioinnissa (Kontula ja Raunio 2018) määritelty erittäin uhanalaisiksi (EN) Eteläisemmässä Suomessa. Lisäksi ne on mainittu luontodirektiivin liitteessä I, sisältyen luontodirektiivin tarkoittamaan luontotyyppiin puustoiset suot (91D0), ja ne voivat sisältyä metsälain tarkoittamiin erityisen tärkeisiin elinympäristöihin tietyjen laatukriteerien täytyessä. Kyseisen kohteen voidaan katsoa välttävästi täyttävän metsälain tarkoittaman erityisen tärkeän elinympäristön laatukriteerit. Arviossa kohteen luonnontilasta ja sen suojeluarvosta huomioidaan alueen ojittamattomuus, turpeenmuodostuksen ja vesitalouden häiriöttömyys, luonnontilainen puustorakenne, sekä lajisto. Kyseisellä alueella lahopuuta on runsaasti, mutta puusto ei muutoin ole rakenteeltaan kovin vanhaa. Lisäksi läheisen tien ja lähimetsien harvennushakkuiden on katsottava vaikuttavan alueeseen reunavaikutuksen ja pirstoutumisen vuoksi negatiivisesti. Alueen vesitalouden jatkuminen vaikuttaa toisaalta vahvan pintavalunnan, ja pääasiallisen valumareitin kohtalaisen luonnontilaisuuden ja harventamattomuuden puolesta hyvältä. Kasvilajistoltaan alueen lajisto on edustavaa, eikä luontotyyppille epätyypillisiä lajeja vaihtumisvyöhykettä lukuun ottamatta havaita.

Tielinja 10 on suunniteltu kulkevaksi kohteen yli, ja kohteen pienestä koosta johtuen tämä käytännössä tarkoittaa kyseisen luontotyyppin esiintymän tuhoutumista. Alue on jo valmiiksi heikentynyt lisääntyneestä valoisuudesta ja kuivumisesta johtuen, jotka osittain johtuvat tiestöstä ja sen ojituksesta. Aluetta ympäröivän metsän hakkuut lisäävät valoisuutta ja ilman liikettä, aiheuttaen kuivumista. Tästä huolimatta maaston kaltevuuden aiheuttama valunta pitää yllä luontotyyppille suotuisaa vesitaloutta, joka mahdollistaa luontotyyppin säilymisen tähänastisista ympäristömuutoksista huolimatta

**Tämän selvityksen tulosten perusteella arvioidaan, että luontotyyppin tila ei riitä sisältymään arvoluokkaan 2, ja se määritellään luokkaan 3; monimuotoisuutta turvaavat kohteet. Alueen sisällyttäminen metsälain tarkoittamaksi erityisen tärkeäksi kohteeksi voi kuitenkin tulla kysymykseen. Aiempana kohdassa 4.2 Huomionarvoiset lajit, suositeltiin valkolehdokkiesiintymän kiertämistä siirtämällä tielinjoja 10, 13 kulkemaan**

**koillisemmaksi, valkolehdokille heikommin soveltuvaan ja luontoarvoiltaan alhaisempaan turvekankaiseen maastoon. Mikäli valkolehdokkiesiintymä kierretään tullaan samalla myös säästäneeksi kohteen 3 kyseinen metsäkortekorpi.**

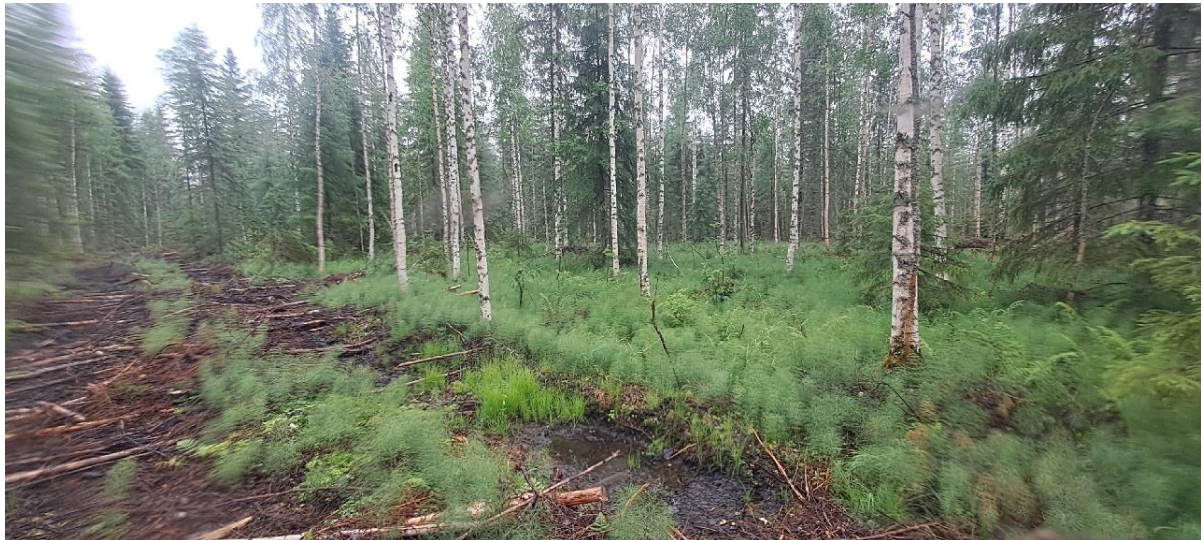
#### Kohde 4

Kuva 4-7. Koivu ja kuusivaltaista metsäkortekorpea, jota halkovat metsäkoneurat

Kohde 4 edustaa Euroopan Unionin luontodirektiivin I liitteen tarkoittamaa, puustoiisiin soihin sisältyvää luontotyyppiä metsäkortekorvet (Mkk). Metsäkortekorvet voivat myös ekologisesta tilastaan riippuen sisältyä metsälain tarkoittamiin erityisen tärkeisiin luontotyyppisiin. Kyseisellä alueella koivuvaltaisen, paikoin kuusivaltaisen kostean korpimetsän pohjalla kasvava tiivis metsäkortekasvusto ulottuu laajalle alueelle. Maaperässä on paikoin paksultikin turvetta, ja on mahdollista, että nykyisin korpimaisuutta ilmentävä alue on edustanut ennen ympäristön ojitusta jotain muuta suotyyppiä. Tästä ei kuitenkaan saatu viitteitä ainakaan kasvilajiston perusteella. Alueen katsottiin maastokäynnillä vastaavan ennemmin metsäkortekorpea kuin esimerkiksi ruohoturvekangasta. Ympäröiviä metsiä, kuten myös kyseistä kohdetta on aiemmin ojitettu, mutta vesitaloutta ylläpitävät edelleen maastonmuodot. Luoteeseen päin sijoittuu mäki, jonka pintavesivalunta tuonee kosteutta ja ravinteita alueelle ylläpitäen luontotyyppiä ojituksesta huolimatta. Mahdollisesti lähteisyydestä alueella ei ole tietoja, eikä siitä havaittu merkkejä selvityskäynnillä.

Nykyisellään alueella on tehty harvennushakkuita, ja harvennuksen jättämät metsäkoneurat rikkovat maanpintaa läpi koko luontotyyppin. Tämän lisäksi alueella on myös ojitusta, ja koillisesta kaakkoon kaikki ympäröivät metsät ovat raskaasti ojitettua turvekangasta. **Metsätalouden ja ojituksen vuoksi kyseisen luontotyyppin tila on pitkälti heikentynyt, ja sen talouskäyttö jatkuu tulevaisuudessakin. Muuta ympäristöä monimuotoisempaan se voidaan määrittää arvoluokkaan 4: monimuotoisuutta tukevat kohteet, mutta lainsäädännöllisesti ei löydetä esteitä rakentaa tielinjaa alueen läpi, vaikka tielinjan rakentaminen oletettavasti heikentää alueen vesitaloutta, ja näin ollen luontotyyppin ekologista tilaa entisestään.**

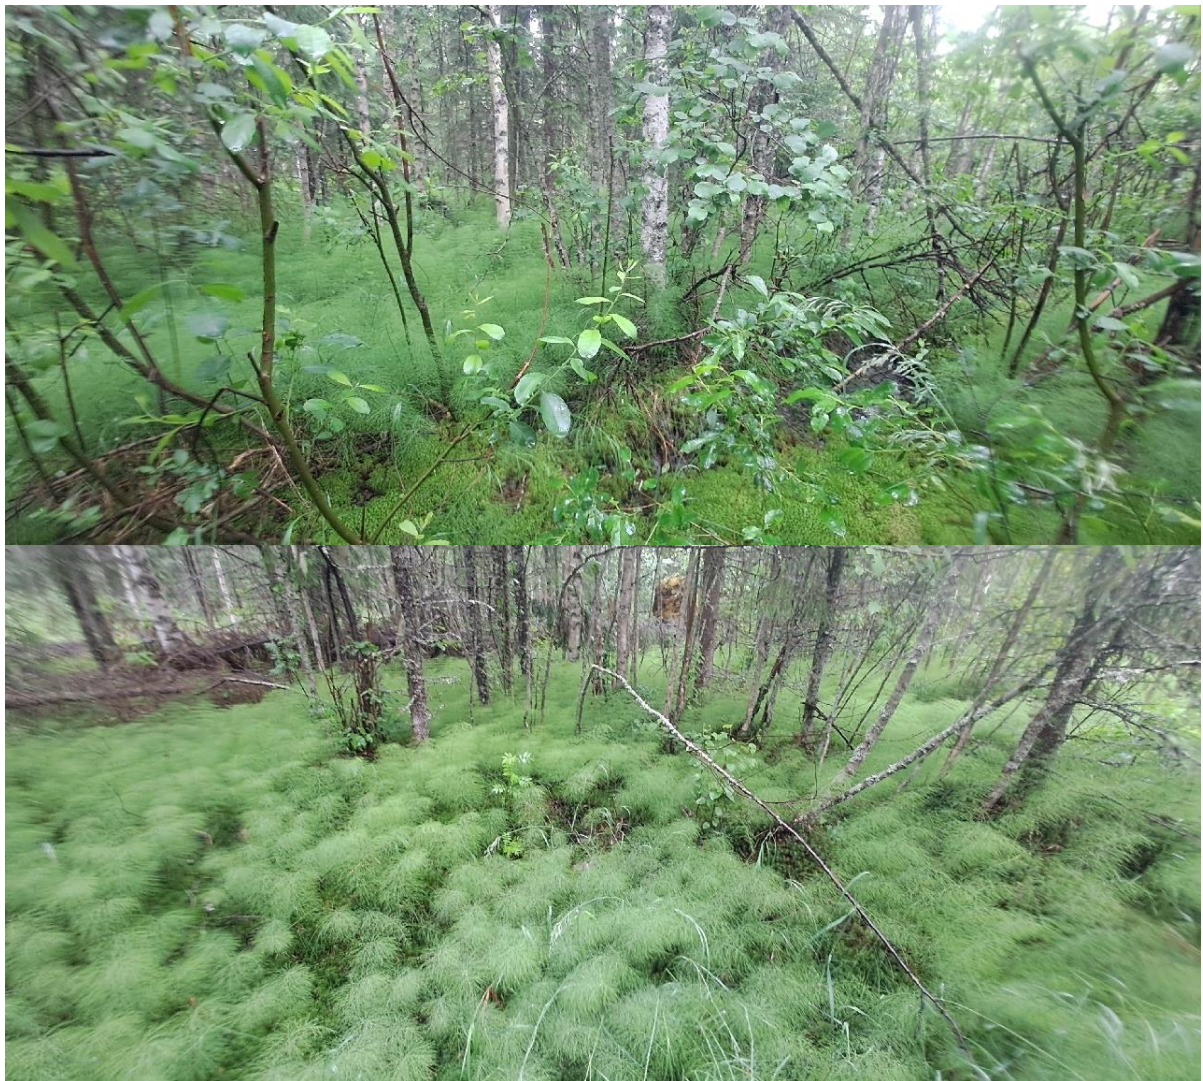
## Kohde 5

**Kuva 4-8. Pienialainen, kostea ja puskitunut metsäkortekorpikuvio harvennushakkuun ja nuoren taimikon välissä, kohde 5. Ylempää kuvaa halkoo vanha oja, joita oli alueella enemmän, kuin maastokarttaan oli piirretty.**

Kohteessa 5 havaitaan heikentyneitä tai pilaantuneita korpityyppejä laajalla alueella. Nämä ovat kuitenkin taantuneet ruohoturvekankaaksi ja mustikkaturvekankaaksi, ja ainoa metsätaloudelta ja ojitukselta säästynyt luontotyyppi on kohde 5, joka sijoittuu uudelle suunnitellulle tielinjalle 5. Pienimuotoinen alue sijoittuu laajan, korpityyppisistä soista ojituksen myötä syntyneen turvekankaisen talousmetsän, sekä nuoren kuusitaimikon rajalle. Alueen valtalajina on metsäkortekorpien nimikkolaji, metsäkorte (*Equisetum sylvaticum*), ja pohjakerrosta hallitsee etupäässä korpirahkasammal (*Sphagnum girgensohnii*). Muitakin korpilajeja, kuten korpikastikkaa (*Calamagrostis phragmitoides*) tavataan, ja pajulajeja kuten virpapajua (*Salix aurita*) kasvaa muiden pajulajien ohella. Metsäkortekorvet ovat vuoden 2018 uhanalaisuusarvioinnissa (Kontula ja Raunio 2018) määritelty erittäin uhanalaisiksi (EN) eteläisemmässä Suomessa. Lisäksi ne on mainittu luontodirektiivin liitteessä I, sisältyen luontodirektiivin tarkoittamaan luontotyyppiin puustoiset suot (91D0), ja ne voivat sisältyä metsälain tarkoittamiin erityisen tärkeisiin elinympäristöihin tiettyjen laatukriteerien täytyessä. Tämän kohteen kohdalla on kuitenkin

katsottava, että pienestä pinta-alasta ja sen aiheuttamasta reunavaikutuksesta, metsätaloudellisista toimenpiteistä ja ojituksesta johtuen alueen tila on heikentynyt, ja se on vaarassa hävitä metsätalouden jatkuessa, ja maaperän kuivumisen jatkuessa. Kohteen katsotaan kuitenkin täyttävän "Luontoselvitykset ja luontovaikutusten arviointi" - oppaan mukaan (Mäkelä & Salo 2021) määritellyn arvoluokan 3: Monimuotoisuutta ylläpitävän kohteen kriteeristön. **Kyseisellä luontotyyppillä ei ole lakiin pohjautuvaa suojeluedellytystä, eikä se vaikuta siten kaavaratkaisuun. Jos alue kuitenkin halutaan kiertää monimuotoisuuden ylläpitämiseksi, tämä on helppoa alueen pienestä koosta johtuen joko pohjois- tai eteläpuolelta, jossa sijaitsevien metsien luontoarvot ovat vähäisemmät.**
